gemeente Berkelland
Behoort bij besluit van burgemeester en wethouders van Berkelland
datum: 22 febr 2018
zaaknr: 192673
nr: OU2017013

Nieuwe situatie recreatiewoning / Bed & Breakfast Polhaarweg 7, 7181 MC NEEDE

Datum : 16 januari 2018

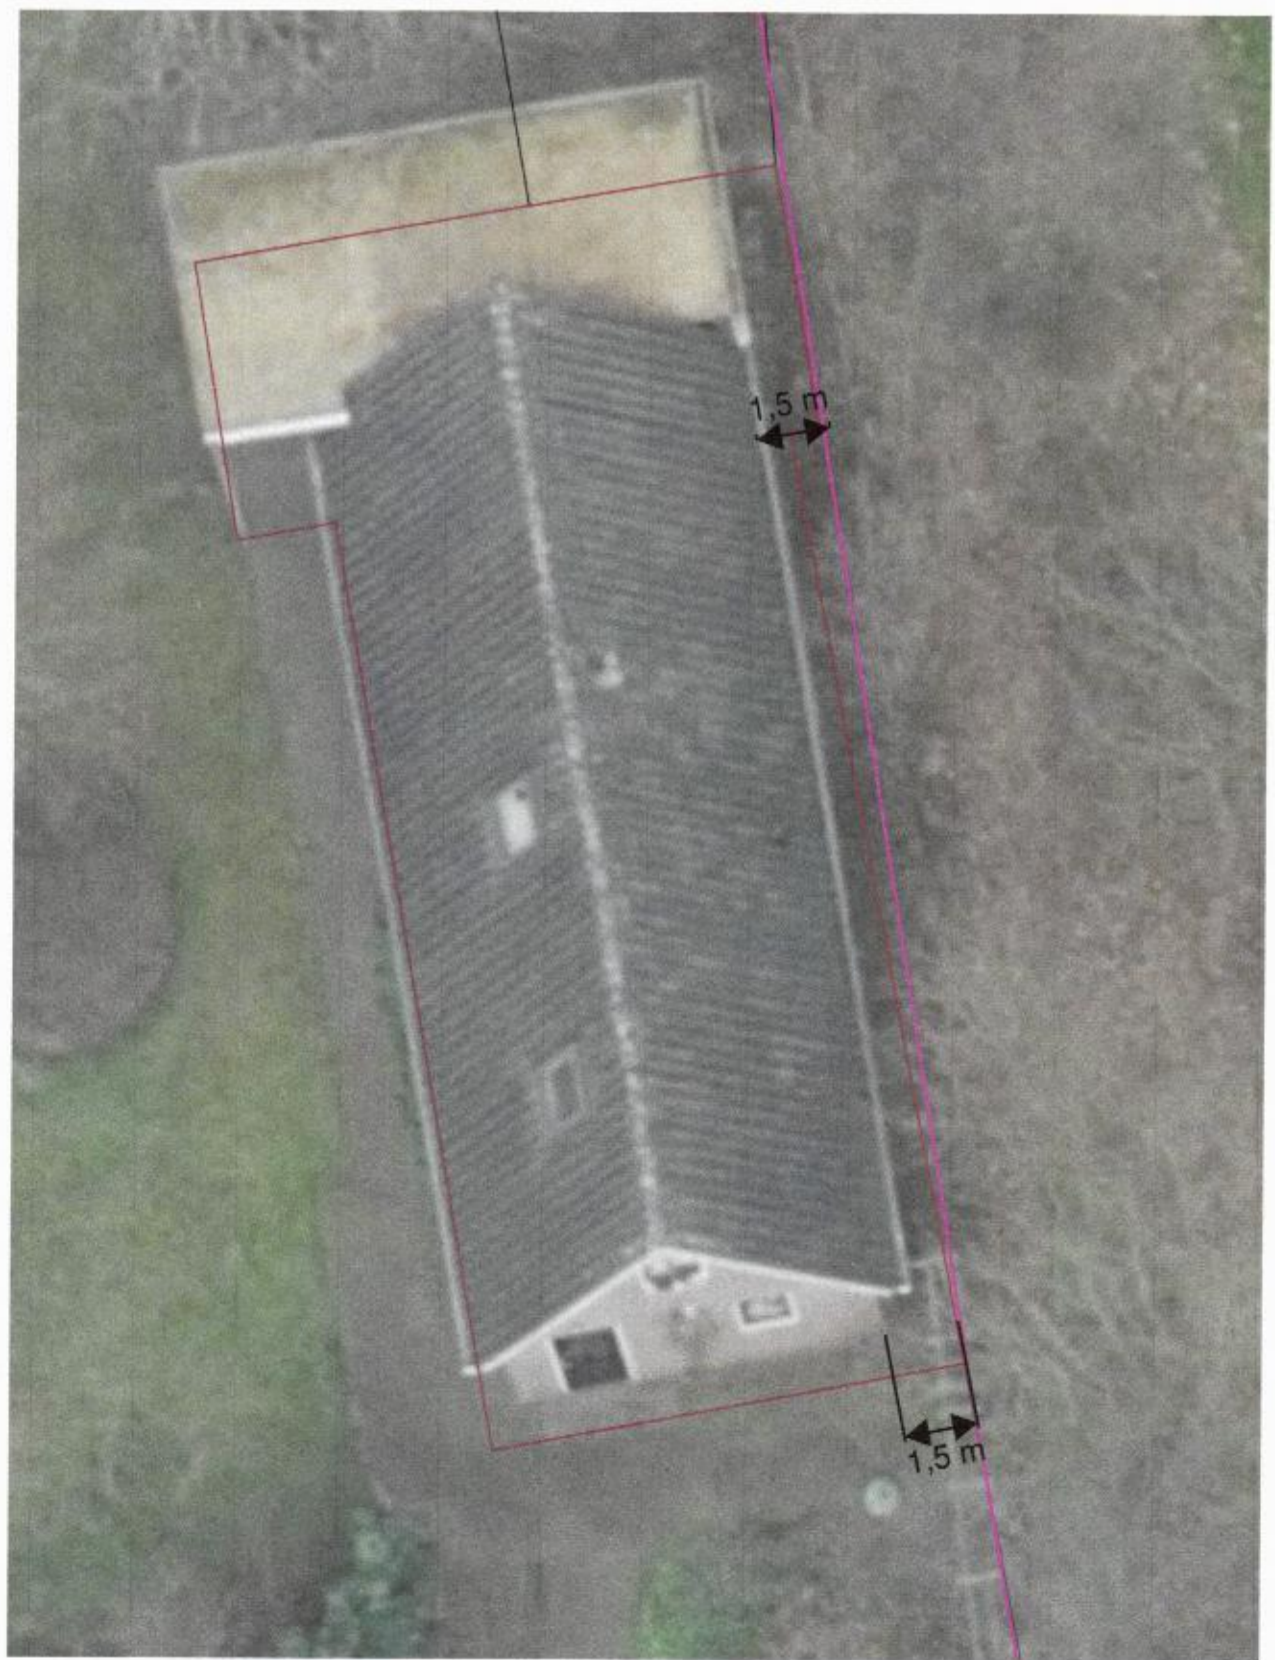
SITUATIE T.O.V. ERFGRENS
afstand tot erfgrens vanaf buiten muur = 1,5 meter (zie situatie hierboven)
schaal 1:100

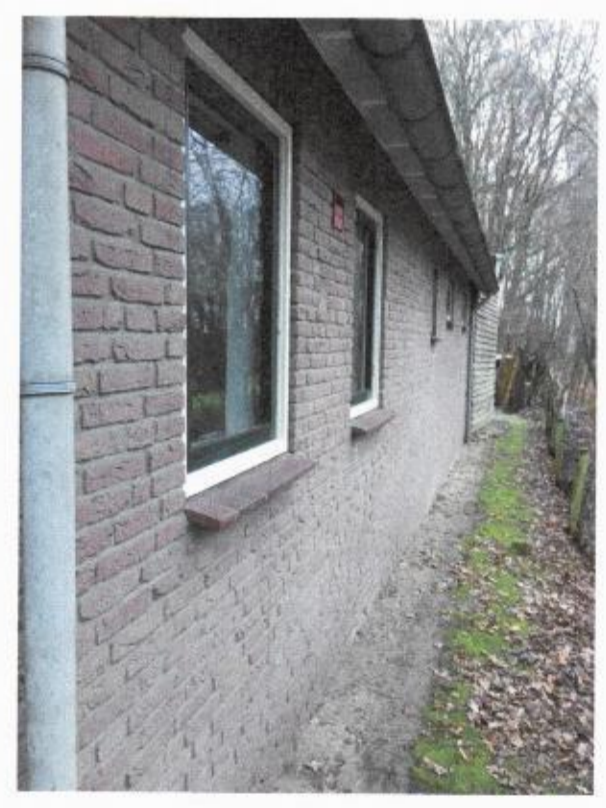
Foto t.p.v. erfgrens

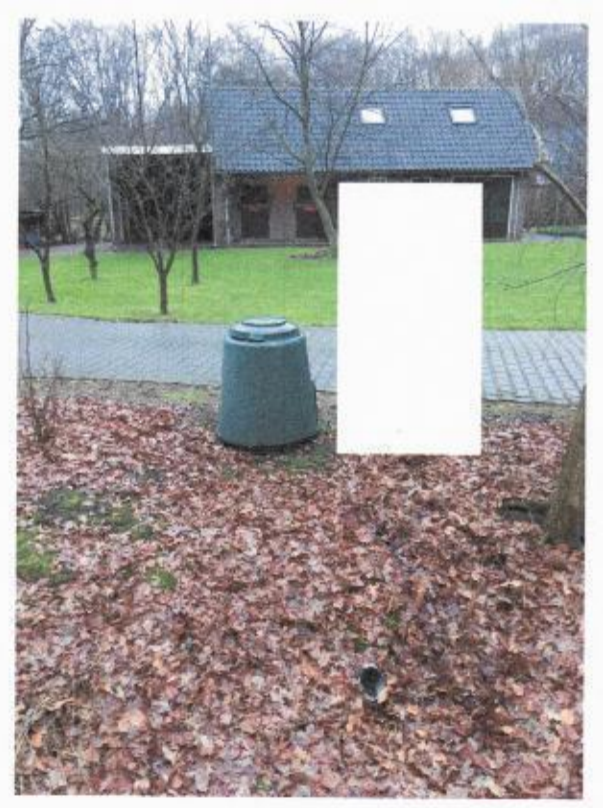
Foto van afvoer hemelwater in sloot op het perceel

- ← = hemelwater richting sloot (zie ook foto)
- ← = vuilwaterriool aangesloten op riool woning
