Nummer systeem	BWL 2010.31.V2	
Naam systeem	ligboxenstal met roostervloer voorzien van een bolle rubber toplaag, met mestschuif	
Diercategorie	Melk- en kalfkoeien ouder dan 2 jaar	
Systeembeschrijving van	Oktober 2013	
Vervangt	BWL 2010.31.V1 van oktober 2012

NAAM: Ligboxenstal met roostervloer voorzien van een bolle rubber toplaag, met mestschuif	NUMMER: BWL 2010.31.V2
	SYSTEEMBESCHRIJVING: Oktober 2013

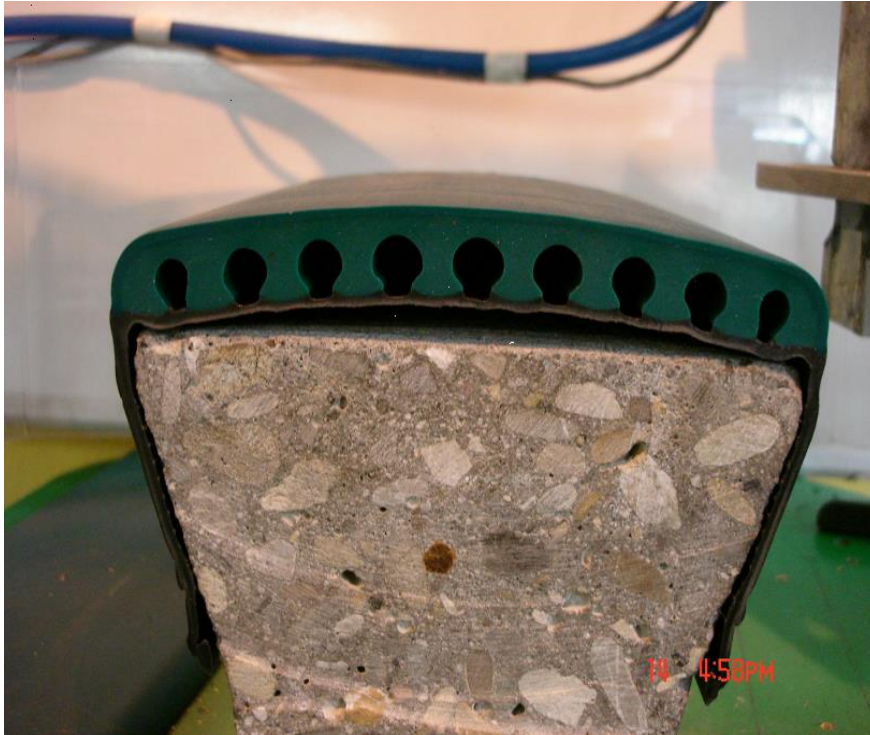
Bijlage: Foto van toepassing van aangebracht element op roostervloer

DE TECHNISCHE UITVOERING VAN HET SYSTEEM		
	Onderdeel	Uitvoeringseis
1	Vloer	Loopgedeelte en doorlooppaden worden uitgevoerd als roostervloer voorzien van een bolle thermoplastisch rubber toplaag.
2a	Toplaag	<p>De roostervloer is voorzien van een bolle thermoplastische rubber toplaag en moet voldoen aan de volgende eisen:</p> <ul style="list-style-type: none"> ○ De thermoplastische rubber toplaag heeft een bolle uitvoering, waarbij de helling op het hoogste punt 0% is en bij de randen circa 10%. ○ De toplaag kan geïntegreerd zijn met het rooster of als een afzonderlijke mat op het rooster zijn aangebracht. ○ Het thermoplastische rubber dient deugdelijk aan het rooster te zijn bevestigd zodat het niet kan gaan schuiven of oprullen. ○ De roosterspleten mogen door de thermoplastische rubber toplaag niet worden verkleind om de mestdoorlaat van het rooster te behouden, ofwel de mestspleten in het rubber en beton moeten overeenkomen in grootte en plaats. ○ De thermoplastische rubber toplaag moet goed beloopbaar en slijtvast zijn. Dit kan inzichtelijk worden gemaakt door het overleggen van een DLG-certificaat voor beloopbaarheid en slijtvastheid.

2b		<p>Criteria thermoplastische rubber toplaag:</p> <ul style="list-style-type: none"> ○ minimale materiaaldikte: 16 mm; ○ minimale indrukbaarheid bij belasting van 2000N/75 cm²: 3 mm; ○ maximale profilering 2 mm.
3a	Mestkelder en mestafvoer	Onder de gehele roostervloer is een mestkelder aanwezig waarin de mest en urine worden opgevangen.
3b		De afvoer van mest en urine vindt plaats via de roosterspleten.
4a	Mestschuif	<p>Voor afvoer van mest van de roostervloer met de bolle thermoplastische rubber toplaag moet een mestschuif zijn aangebracht. Dit kan zijn:</p> <ul style="list-style-type: none"> ○ een vaste opstelling van een mestschuif voorzien van een aandrijfmechanisme en een tijdschakeling, of; ○ een mestrobot voorzien van een tijdschakeling.
